# **Mobile Reparaturplattform für Förderbänder**

**Mit einer Förderung von 40 Millionen Tonnen Braunkohle pro Jahr ist der Tagebau Hambach der RWE Power AG einer der größten Tagebaue Europas.**

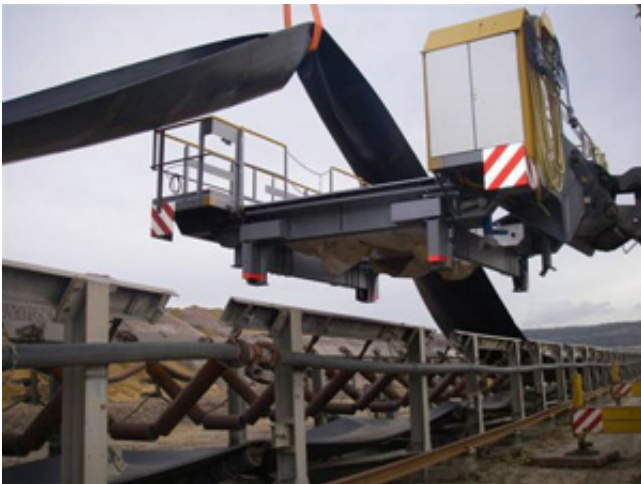
An der zu reparierenden Stelle hebt ein Kran den Obergurt an. Ein Kopflader setzt die Reparaturplattform auf dem Bandgerüst ab.

Dies führte zu der Entwicklung einer mobilen Reparaturplattform. Um sie zu installieren, hebt ein Kran den Obergurt an. Ein Kopflader setzt die Reparaturplattform nun auf dem Bandgerüst ab. Der Obergurt wird auf der Reparaturplattform abgelegt und bietet damit eine sichere, ebene Arbeitsfläche. Anschließend wird unterhalb des Bandes eine weitere Arbeitsbühne eingehängt. An der Unterseite der oberen Arbeitsplattform kann nun eine Aufraumaschine in eine spezielle Halterung eingebaut werden. Dabei wird das Fräswerkzeug so geführt, dass nur die Vorschub- und Anpresskraft durch den Mitarbeiter über ein Hebelsystem aufgebracht werden muss. Dies gewährleistet eine sichere und ergonomische Arbeitsweise bei gleichzeitiger Verbesserung der Qualität.

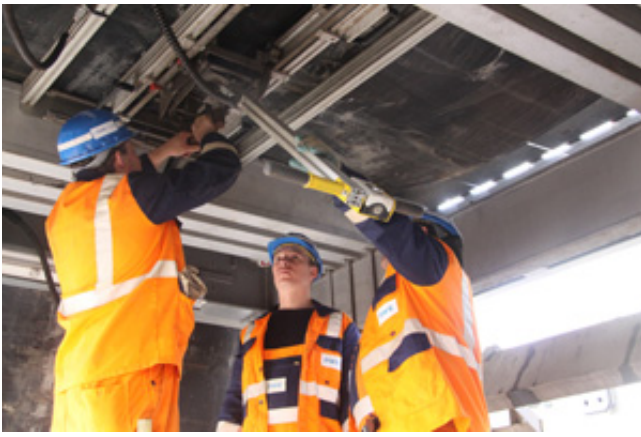
Einbau des Fräswerkzeugs in die Zwangsführung an der Gurtunterseite. Arbeiten in gebückter oder kniender Haltung sind jetzt passé, ebenso das belastende und risikoreiche Fräsen der Bandoberfläche von Hand.

Während der Arbeiten bieten Geländer Schutz gegen Absturz. Spezielle Abdeckungen überdecken den Spalt zwischen Obergurt und Laufsteg. Fest installierte Leuchten sorgen bei Dunkelheit für eine gute Ausleuchtung. Bei schlechtem Wetter kann die Plattform mit einem Zeltdach ausgestattet werden. Sie kann an jeder gewünschten Stelle der Bandanlage eingesetzt werden. Die Arbeitssicherheit ist deutlich erhöht, besonders mit Blick auf den Aufrauvorgang an der Bandunterseite. Hier ist das Arbeiten jetzt in aufrechter statt in gebückter oder kniender Haltung möglich.

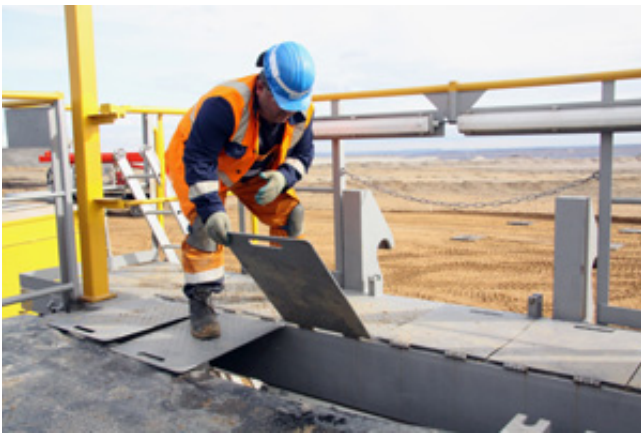
Spezielle Abdeckungen überbrücken den Spalt zwischen Gurt und Laufsteg.
