# Arbeitsbühne auf dem Kratzrost des Schwimmgreiferbaggers

Jahr: **2024**  
Kategorie:  
Kontakt: **CEMEX Kies & Splitt GmbH**  
**Werk Immelborn**

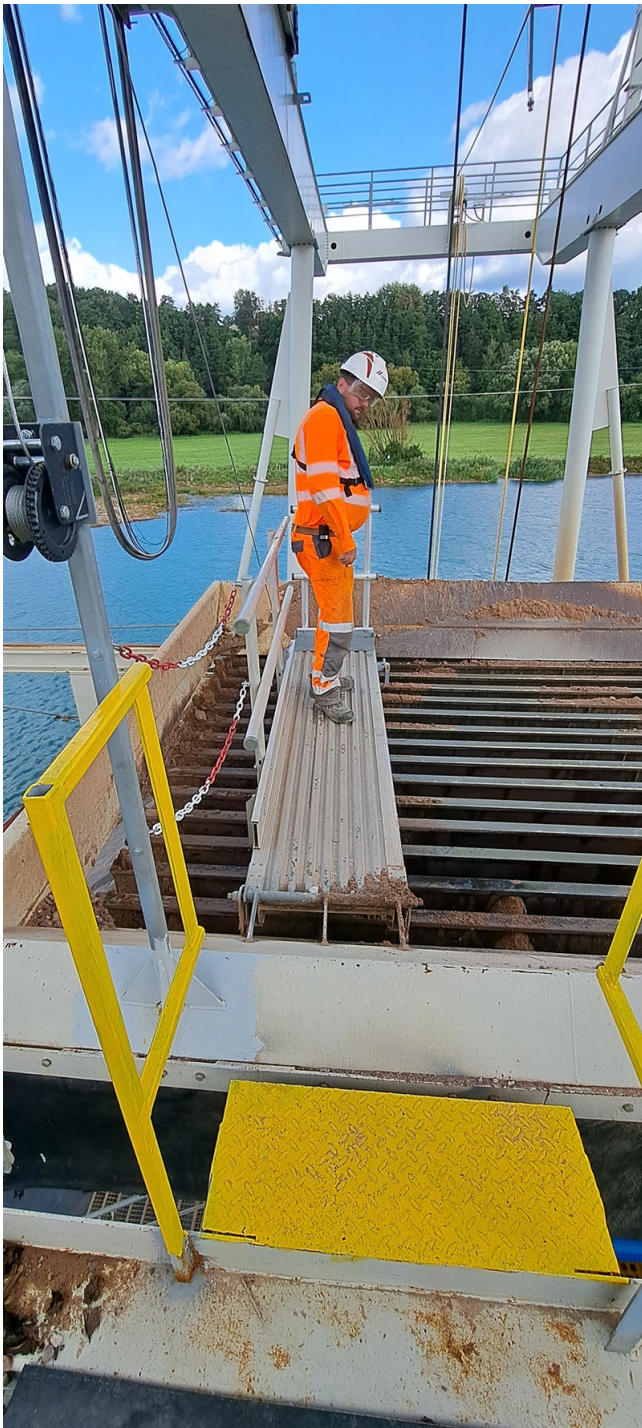
Zugang zur Arbeitsbühne

Die Materialverklammerung wird mit dem Abräumer vom Kratzrost manuell bis vor die Arbeitsbühne bewegt. Die Mitarbeitenden öffnen die mittels Endschalter gesicherte Zugangstür zum Bereich, somit ist gewährleistet, dass gefahrbringende Bewegungen ausgeschlossen werden. Erst dann lässt man die Arbeitsplattform ab, arretiert die Geländer und beseitigt den Materialklemmer.

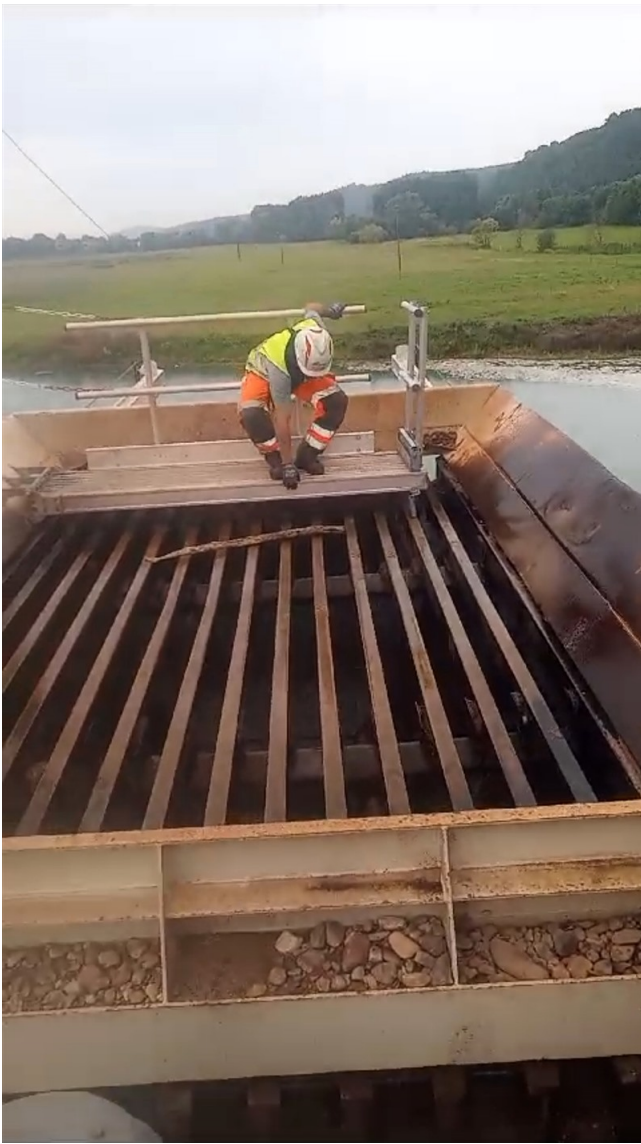
Endgültige Vorführung
